| <b>Titlu proiect:</b><br><b>„REABILITARE ENERGETICĂ A BLOCURILOR DE LOCUINȚE G1 SI G2 CARTIER EPISCOPIEI SI A BLOCULUI B11 CARTIER UNIRII” DIN MUNICIPIUL BUZAU – BLOCUL B11 RENOVARE INTEGRATA</b> | |
| <b>Faza:</b> D.A.L.I. | <b>Nr. proiect:</b><br>2-B11/2022 <div style="float: right;"><b>Data:</b> 2022</div> |

| <b>Amplasament:</b> | <b>Judetul Buzau, Mun. Buzau, B-dul Unirii, bl. B11, nr. cad. 62020</b> |

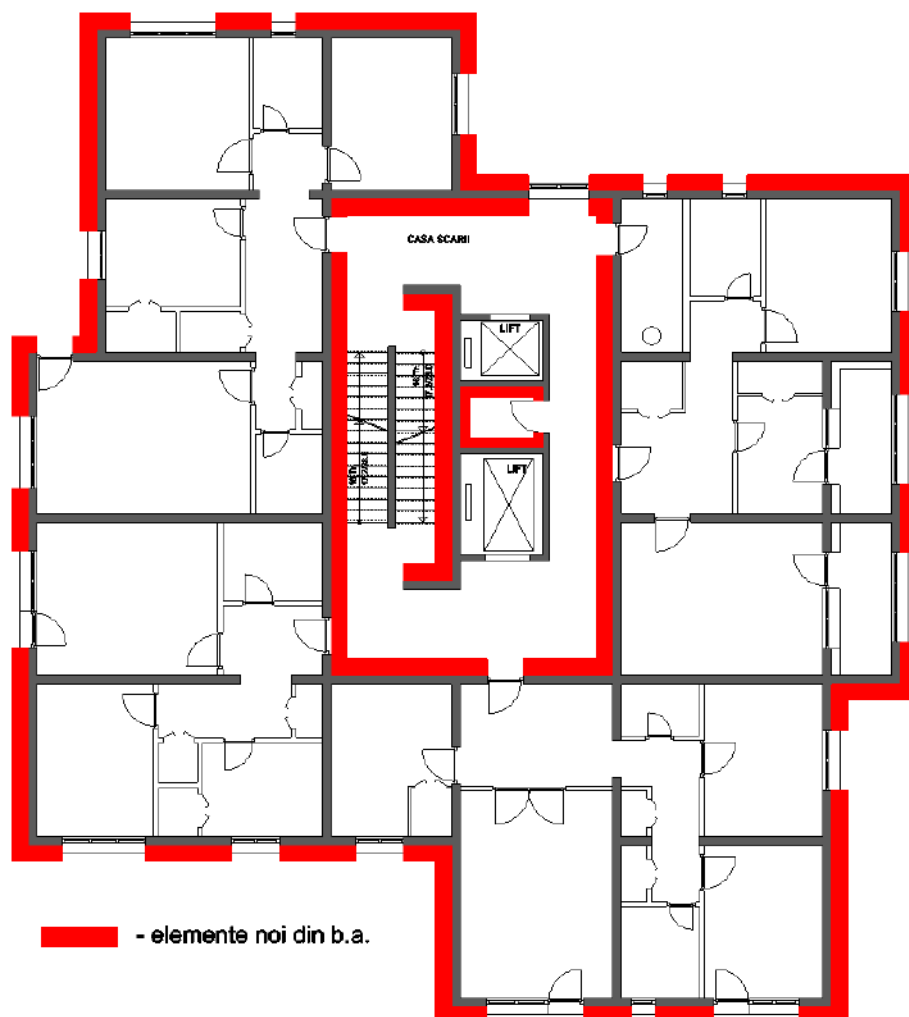
Propunerea de intervenție constă în consolidarea imobilului prin prevederea unor elemente suplimentare din beton armat, conform schiței de mai jos. Intervențiile au fost concepute astfel ca să se deruleze doar la exteriorul clădirii și pe casa scării, fără a se interveni în interiorul apartamentelor.

Noile elementele verticale vor fi conectate prin rigle de cuplare la nivelul fiecărui planșeu. Conlucrarea dintre structura existentă și noile elemente din beton armat va fi asigurată prin prevederea de conectori pe toată înălțimea clădirii.

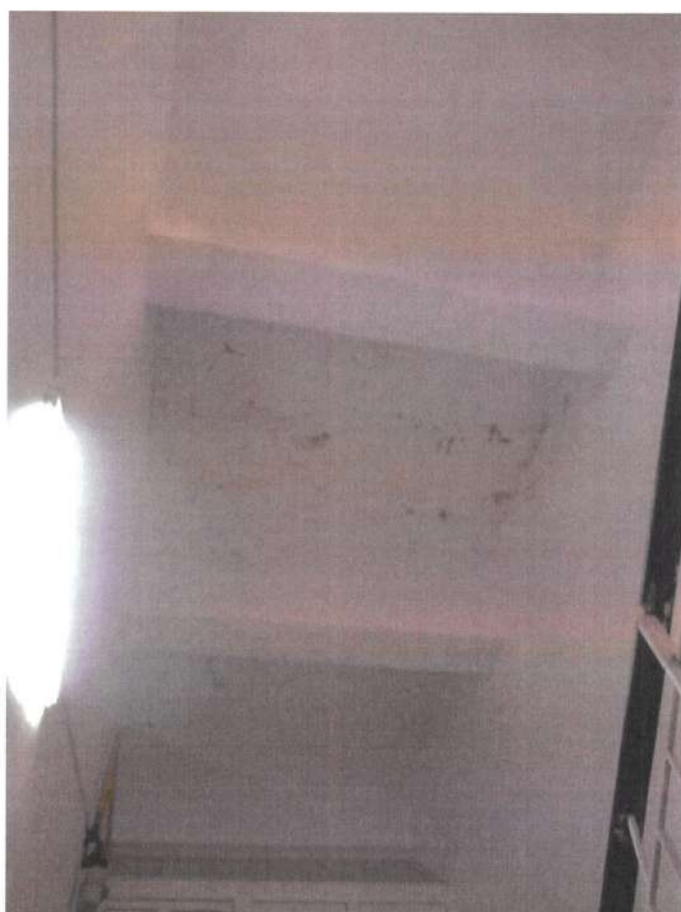
F6. Pete igrasie tavan ultimul nivel
