| | <b>Titlu proiect:</b><br>„REABILITARE ENERGETICĂ A BLOCURILOR DE LOCUINȚE G1 SI G2 CARTIER EPISCOPIEI SI A BLOCULUI B11 CARTIER UNIRII” DIN MUNICIPIUL BUZAU – BLOCUL B11 RENOVARE INTEGRATA | |
| | <b>Faza:</b> D.A.L.I. | <b>Nr. proiect:</b><br>2-B11/2022 |

| <b>Denumirea lucrării:</b> | „REABILITARE ENERGETICĂ A BLOCURILOR DE LOCUINȚE G1 SI G2 CARTIER EPISCOPIEI SI A BLOCULUI B11 CARTIER UNIRII” DIN MUNICIPIUL BUZAU – BLOCUL B11 RENOVARE INTEGRATA |
| <b>Nr. Proiect:</b> | 2-B11/2022 |

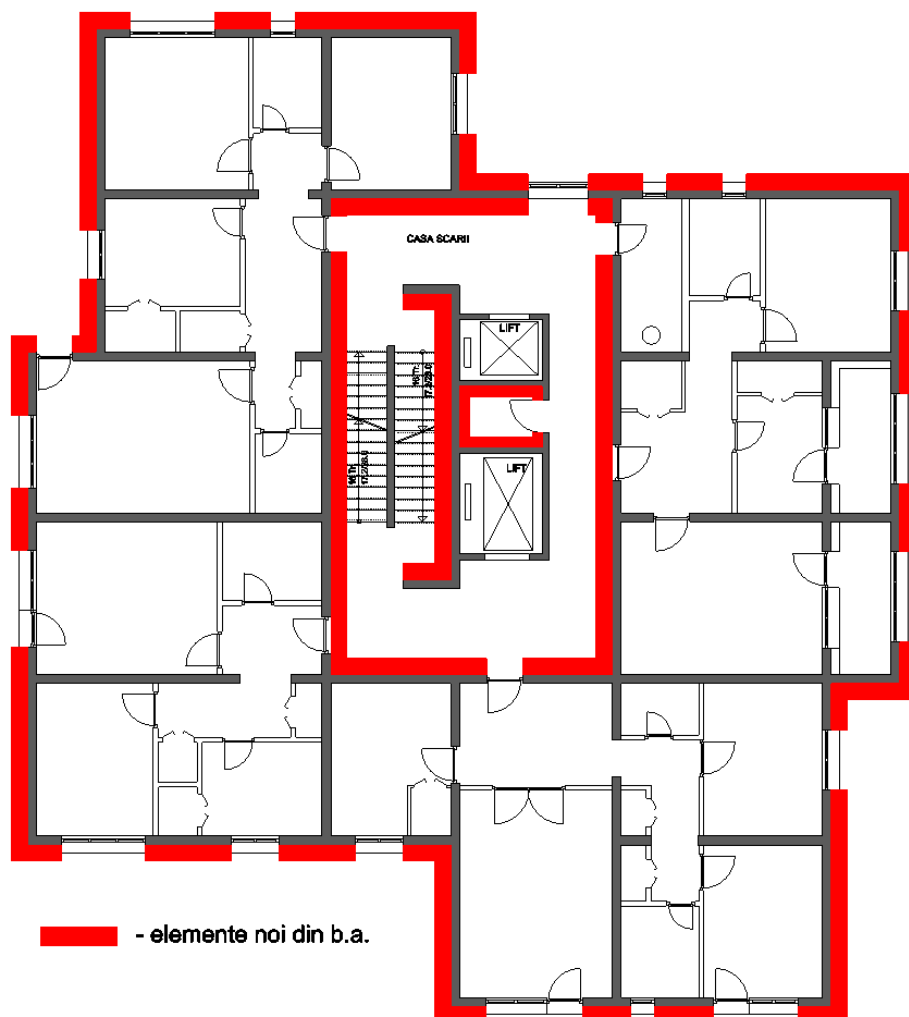
Propunerea de intervenție constă în consolidarea imobilului prin prevederea unor elemente suplimentare din beton armat, conform schiței de mai jos. Intervențiile au fost concepute astfel ca să se deruleze doar la exteriorul clădirii și pe casa scării, fără a se interveni în interiorul apartamentelor.

Noile elementele verticale vor fi conectate prin rigle de cuplare la nivelul fiecărui planșeu. Conlucrarea dintre structura existentă și noile elemente din beton armat va fi asigurată prin prevederea de conectori pe toată înălțimea clădirii.

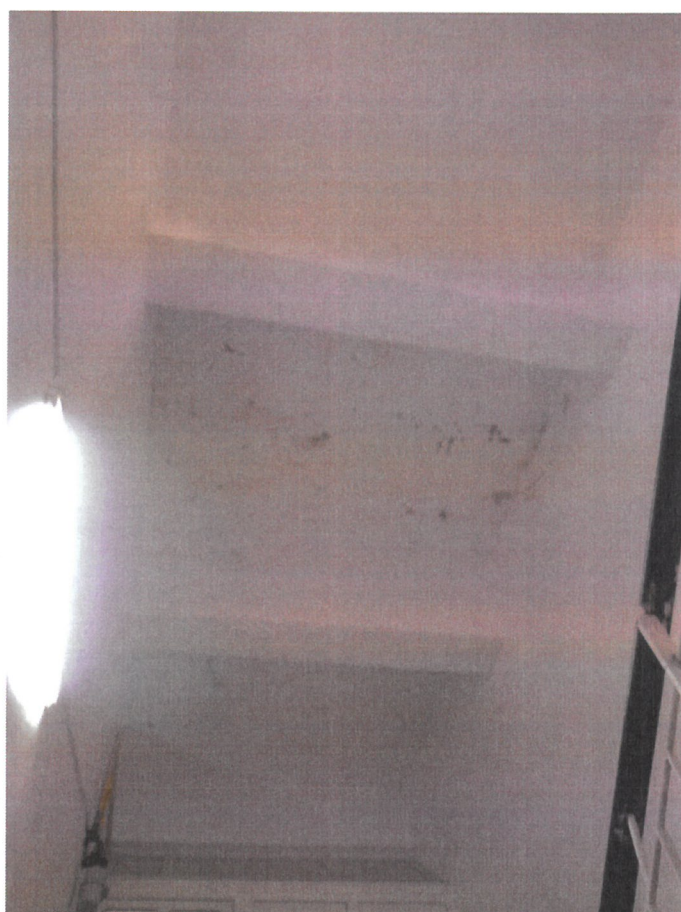
F6. Pete igrasie tavan ultimul nivel
