## EXPERTIZA TEHNICA

**REABILITAREA CONSTRUCȚIEI "CASA GRADINARULUI" SI INTEGRAREA  
ACESTEIA INTR-UN CENTRU EDUCATIONAL IN AER LIBER**  
*Municipiul Buzau, parcul Marghiloman, jud. Buzau*

**BENEFICIAR: MUNICIPIUL BUZAU**

Exp. teh., Reabilitarea constructiei "Casa Gradinarului" si integrarea acesteia intr-un centru educational in aer liber" - Noiembrie 2020.

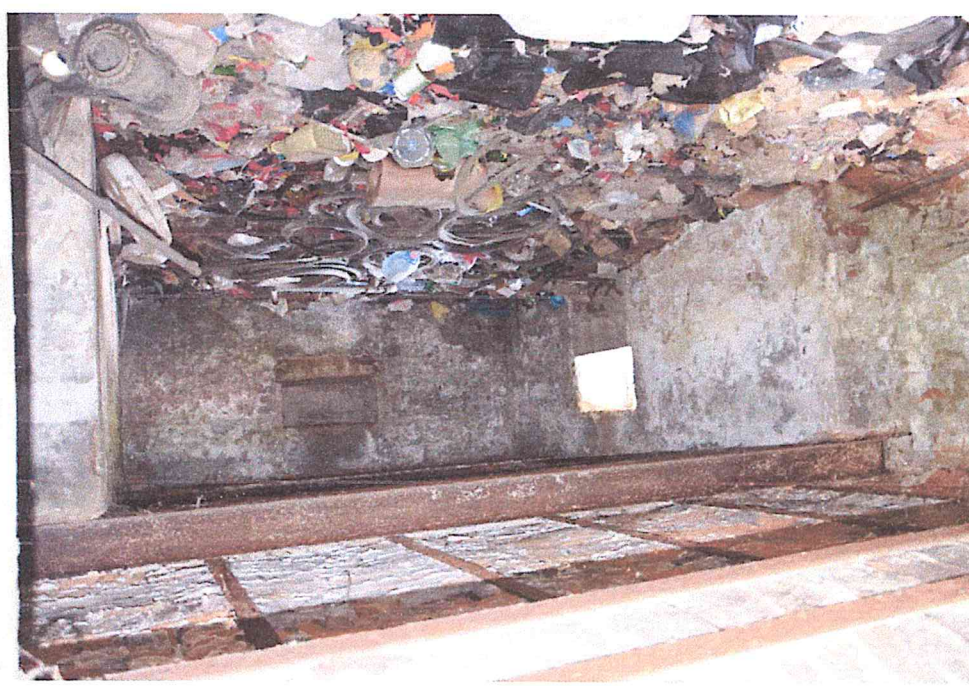
**La subsol :** - la data vizionarii amplasamentului în subsol sunt depozitate gunoaie;

- toți pereții au igrasie, au zone cu caramida macinată și dislocată;
- grinzile metalice ale planșei peste subsol pe care descăra bolisoarele de caramida precum și zidurile interioare ale parterului sunt ruginate;
- arcul țesit din zidărie care acopera garlăciul becinii este rupt;

- La subsol in toate zonele cu igrasie la partea de jos a peretilor, se va indeparta umplutura umeda si se va lasa sa se usuce. Se va trata zidaria afectata de igrasie cu produse agreate in U.E. Dupa uscare se va pune un strat nou de balast si se va turna placa de beton, lasand o zona de 35 cm libera langa perete. Zidaria care este degradata datorita igrasiei se va inlocui;

- La planseul peste subsol, dupa indepartarea umpluturilor si a zonelor degradate de zidarie se verifica starea planseului si in zonele cu fisuri ele se vor injecta cu lapte de ciment.
- Se vor verifica, curata cu peria de sarma si grundui toate grinzile metalice ale planseului peste subsol. In cazul in care degradarea este pronuntata grinzile metalice se vor dubla cu grinzi, ce vor rezema pe cuzineti din beton armat monolit construiti in zidaria subsolului.

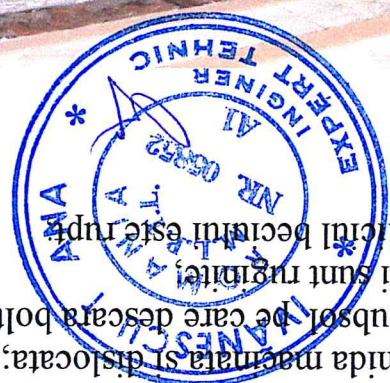
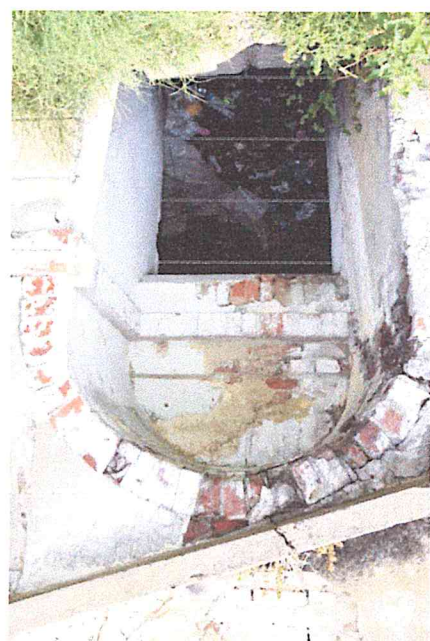
- o parte din buiandrugii de la subsol sunt fisurați;

- Toate fisurile existente si depistate pe timpul executiei se vor consolida prin injectarea fisurilor cu lapte de ciment si coaserea acestora local pe fisura, pe exteriorul constructiei, cu otel beton  $\phi 6$  PC52, dupa indepartarea tencuielilor, curatarea peretelui si adancirea rosturilor. Barele din otel se introduc in rosturile zidariei adancite 3-4 cm curatate cu jet de aer si apa si tratate cu emulsie de aracet si lapte de ciment. Dupa montarea barelor din otel acestea se acopera cu mortar bicomponent si apoi se aplica tencuielile obisnuite. Pe inaltimea peretelui aceste bare se fixeaza la 3-4 azise;

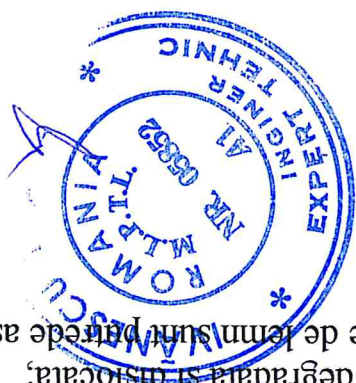
- frontoanele au zidaria dislocata si rupta;
- zidaria de inchidere a podului este degradata si dislocata;
- sarpanta este degradata, elementele de lemn sunt putrede astfel incat la cele doua frontoane cladirea nu mai are streasina;

- se va executa sarpanta noua, care se va ignifuga cu solutii agrementate PSI.

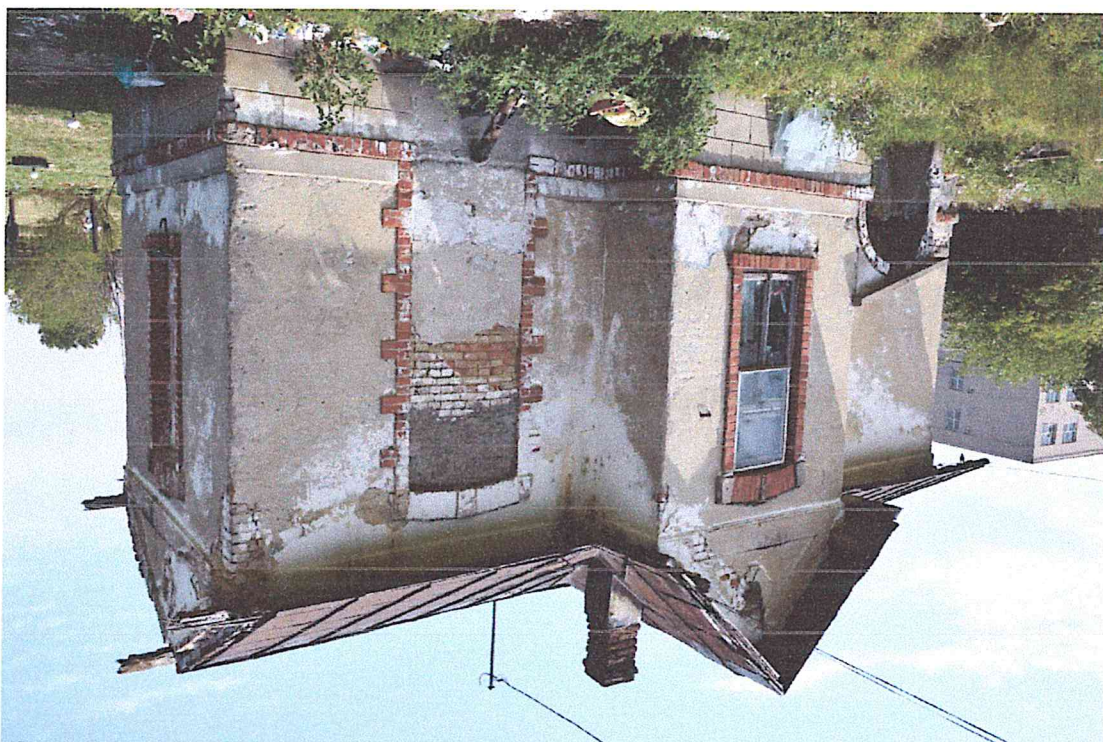
umplute atat cele verticale cat si cele orizontale;

- teserile la intersecțiile peretilor sunt bine realizate, iar rosturile sunt partial bine elementelor in randurile succesive si a grosimii rosturilor verticale si orizontale;
- zidaria este bine alcatuita din punctul de vedere al teserii si al suprapunerii de marca MI;
- mortarul cu care este realizata zidaria este format din var – ciment si apreciez ca este ceramica plina arsa ;
- zidaria care formeaza structura de rezistenta a cladirii este formata din caramida

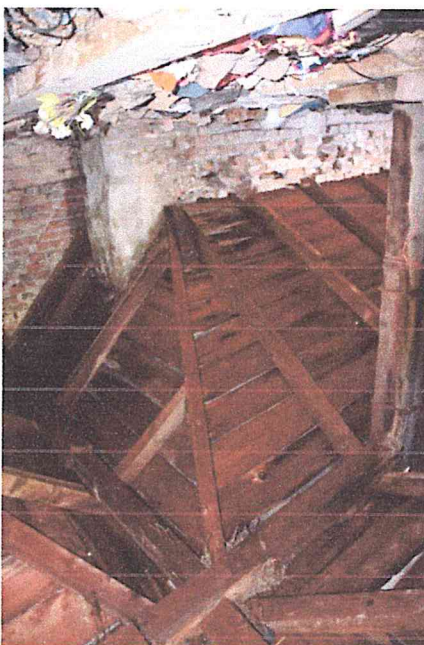
- invilitoarea este ruginita, in cladire se produc infiltratii.
- cladirea nu are trotuare.

- consolidarea cladirii;
- refacerea sarpantei;
- realizare trotare pe tot conturul exterior si sistematizarea verticala a incintei;
- lucrari de arhitectura: refacere tencuieli cu pastrarea si restaurarea ancadramentelor, refacere pardoseli, inlocuire tamplarie.
