Denumirea lucrării:	**„ REABILITARE ENERGETICĂ A BLOCURILOR DE LOCUINȚE 26B, 25 SI 24A BULEVARDUL UNIRII, CARTIERUL CONSTITUTIEI DIN MUNICIPIUL BUZAU-BLOCUL 25" RENOVARE INTEGRATA**
Amplasament:	**B-dul Unirii, nr. 175, bl. 25, Cartier Constituției, jud. Buzău, CF 61630-C1**
Titularul investitiei	**UAT Municipiul Buzău** **Str. Piața Daciei, nr. 1** **CIF 4233874**
Beneficiar:	**UAT Municipiul Buzau**
Proiectant:	**S.C. ALMA CONSULTING S.R.L. FOCȘANI**
Nr. Proiect:	**3/25/2022**
Faza:	**D.A.L.I.**

DOCUMENTAȚIE DE AVIZARE A LUCRĂRILOR DE INTERVENȚIE

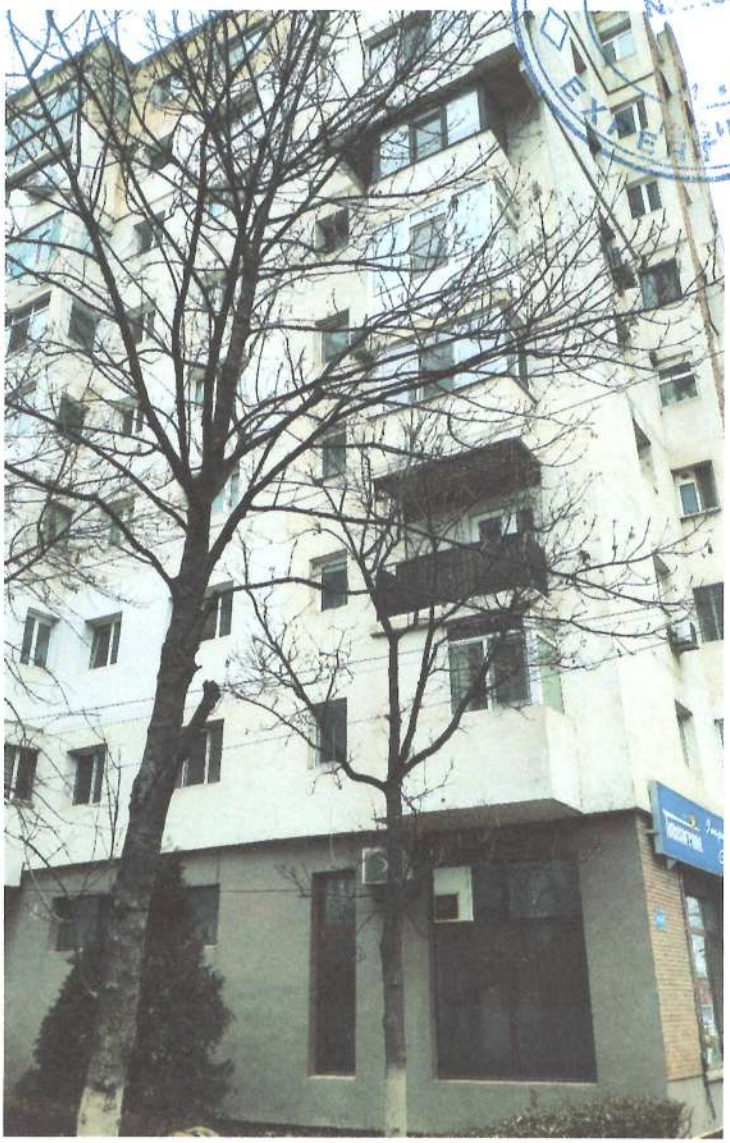
Foto 2

S-au constatat deficiențe locale la nivelul golurilor de uși și ferestre, fisuri izolate în pereții structurali, degradări locale ale planșeelor din lemn și degradări ale finisajelor.

Aspectul general al clădirii este neîngrijit, cu finisaje exterioare deteriorate, tencuială căzută în unele locuri, cu urme evidente de infiltrații ale apei și igrasie, cu ferestre din P.V.C./lemn cu un grad avansat de uzură, fisuri locale la nivelul pereților, etc.

Propunerea de intervenție constă în consolidarea imobilului prin consolidarea stâlpilor din beton armat prin cămășuire, conform schiței de mai jos. Noile cămășuieli verticale vor fi conectate prin grinzi la nivelul fiecărui planșeu. Conlucrarea dintre betonul existent și noile cămășuieli va fi asigurată prin prevederea de conectori pe toată înălțimea clădirii.
