Reabilitarea constructiei " CASA GRADINARULUI" si  
 Integrarea acesteia intr-un circuit educational  
 in aer liber  
 Benef: PRIMARIA MUNICIPIULUI BUZAU  
 Adresa: Municipiul Buzau, Parcul Marghiloman, jud. Buzau

Pr. nr.  
 18/2020  
 DALI  
 + SF

PLAN CONSOLIDARE PARTER

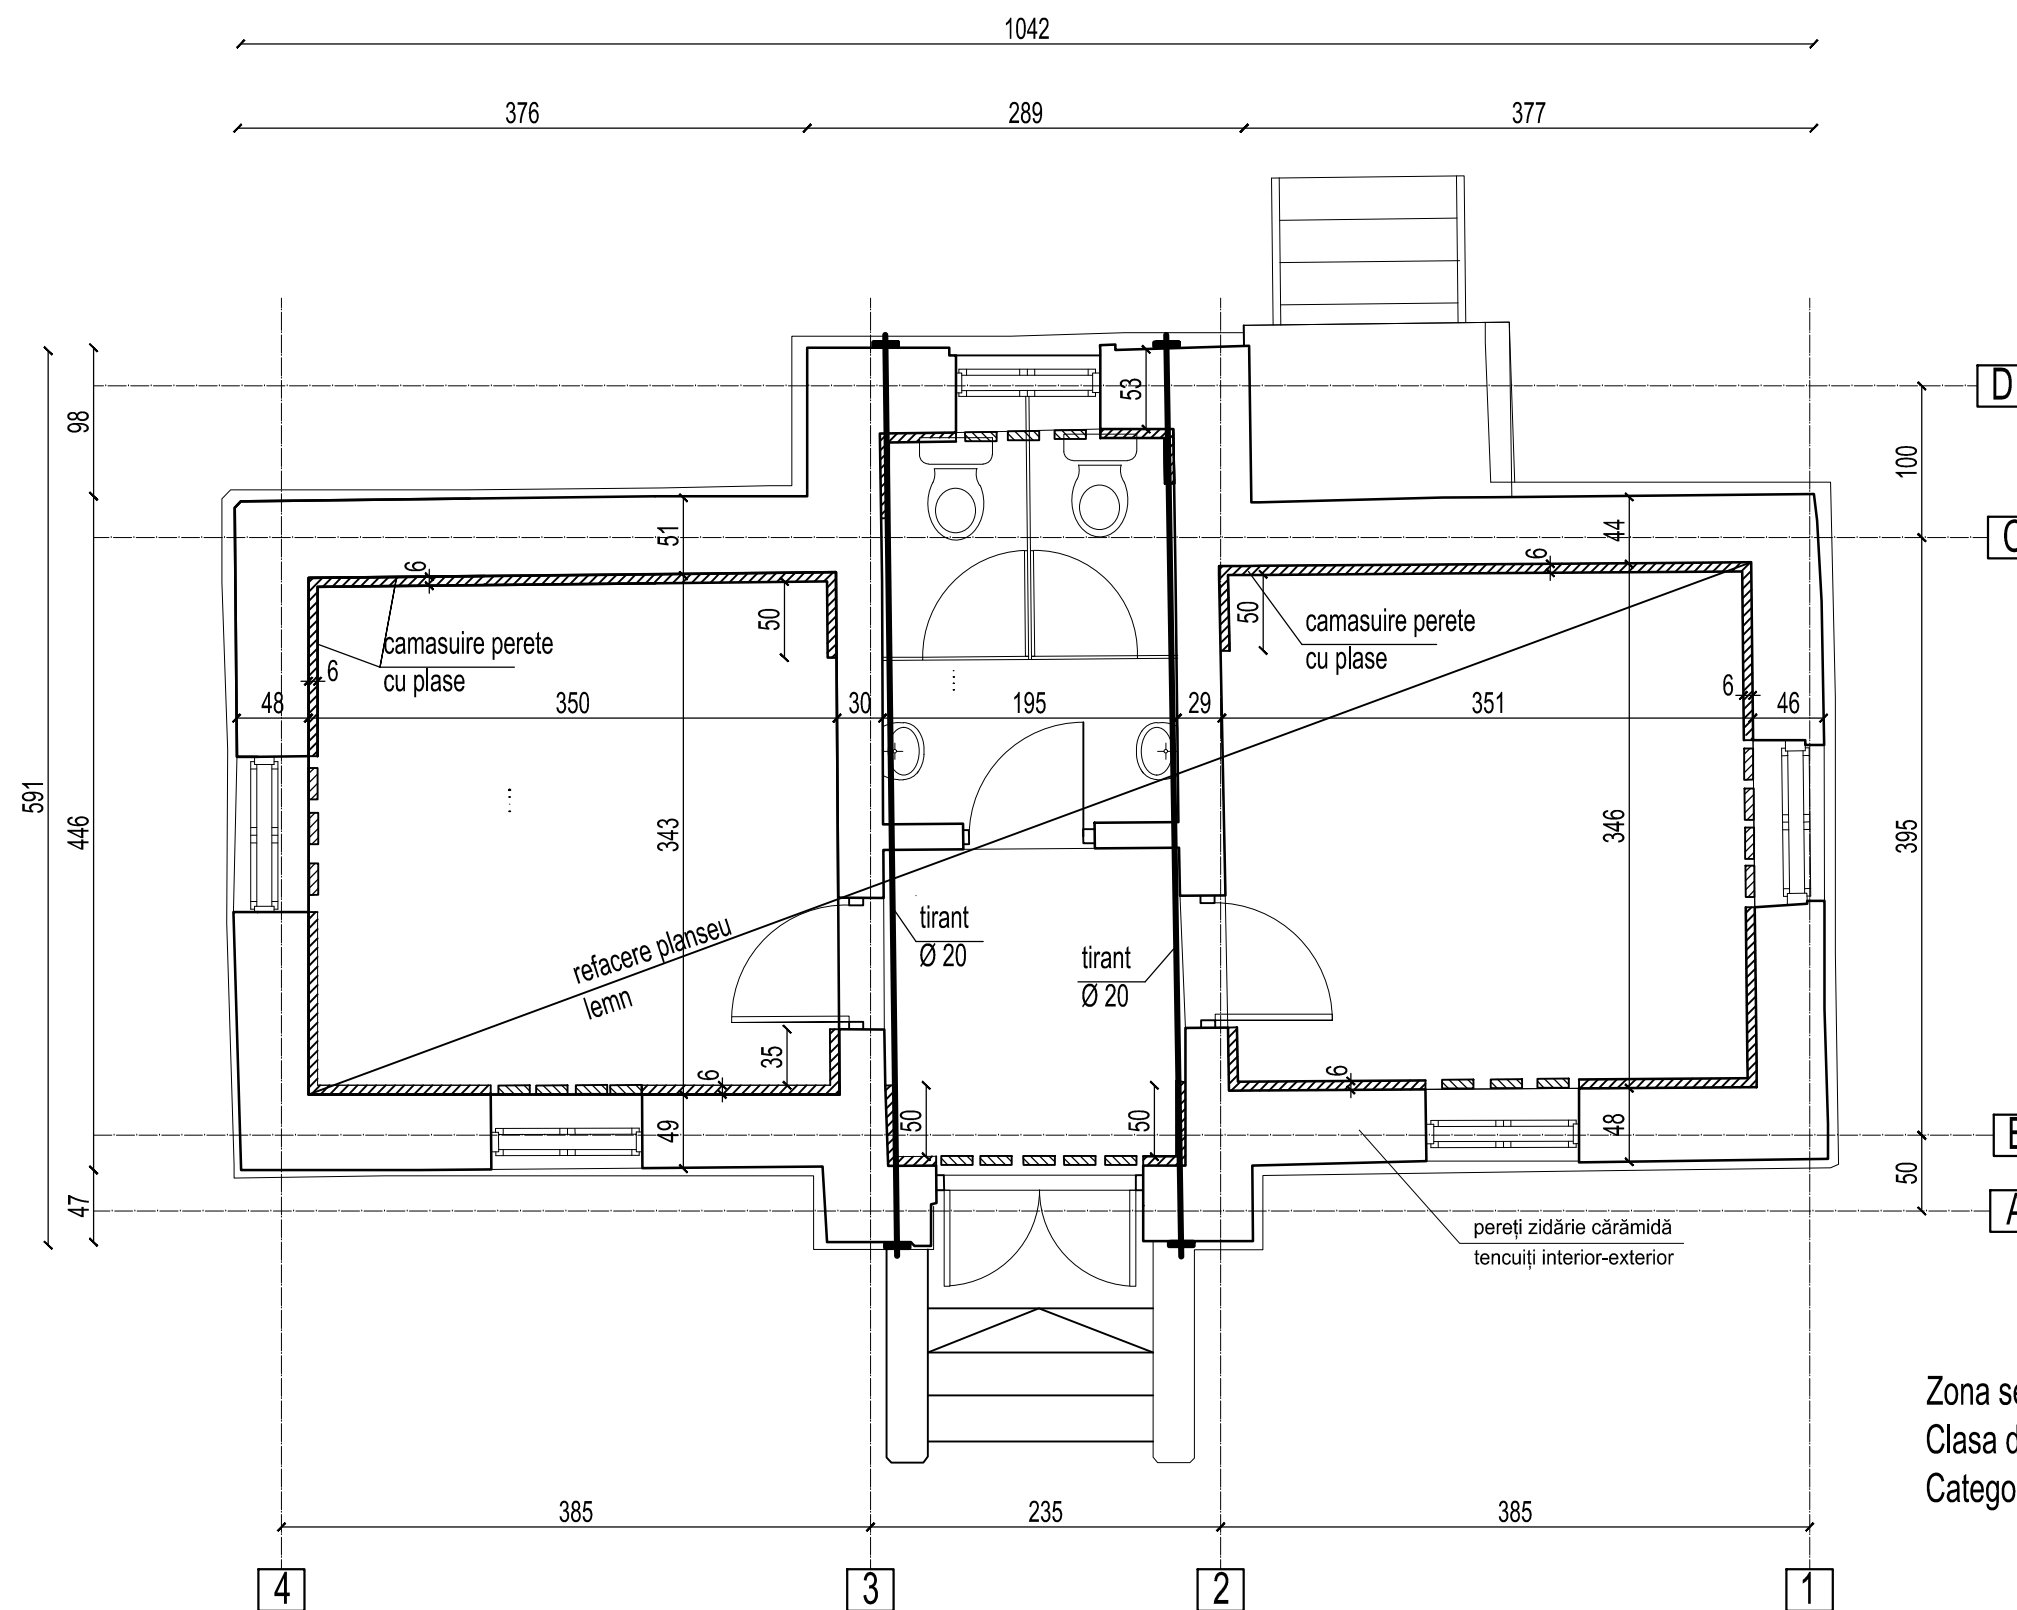
Masurile de consolidare impuse la parter constau in:

- se camasuiesc pe interior toti peretii exteriori ai parterului, camasuiala care este continua de la subsol la parter prin intermediul barelor 3Ø 12 OB 37 ce trec prin goluri de 10 x 30 practicate in planseul peste subsol din 80 in 80 cm;
- peretii centrali se consolideaza cu tiranti de Ø 20; Tirantii se monteaza prin gauri forate in ziduri apoi se ancoreaza in ziduri cu placute metalice montate pe un pat de mortar armat cu plasa de 3 - 4 mm. Apoi se trece la betonarea acestora obtinandu-se centuri armate cu tiranti.
- refacerea buiandrugilor degradati;
- verificarea si refacerea planseului din lemn de peste parter;
- realizare centuri din beton armat pe zidurile de inchidere ale podului;
- realizare sarpanta noua.
