| <div>DOCT</div> <div>Târgoviste, str. Justitiei 19. CUI. RO 910 510</div> | | LUCRARE: Reabilitarea construcției "Casa Grădinarului" și integrarea acesteia într-un centru educațional în aer liber | | | | |
| Șef proiect: Arh. Petrescu Doina | | Fațadă estică- propunere | | | | Planșa<br>Nr.:A11 |

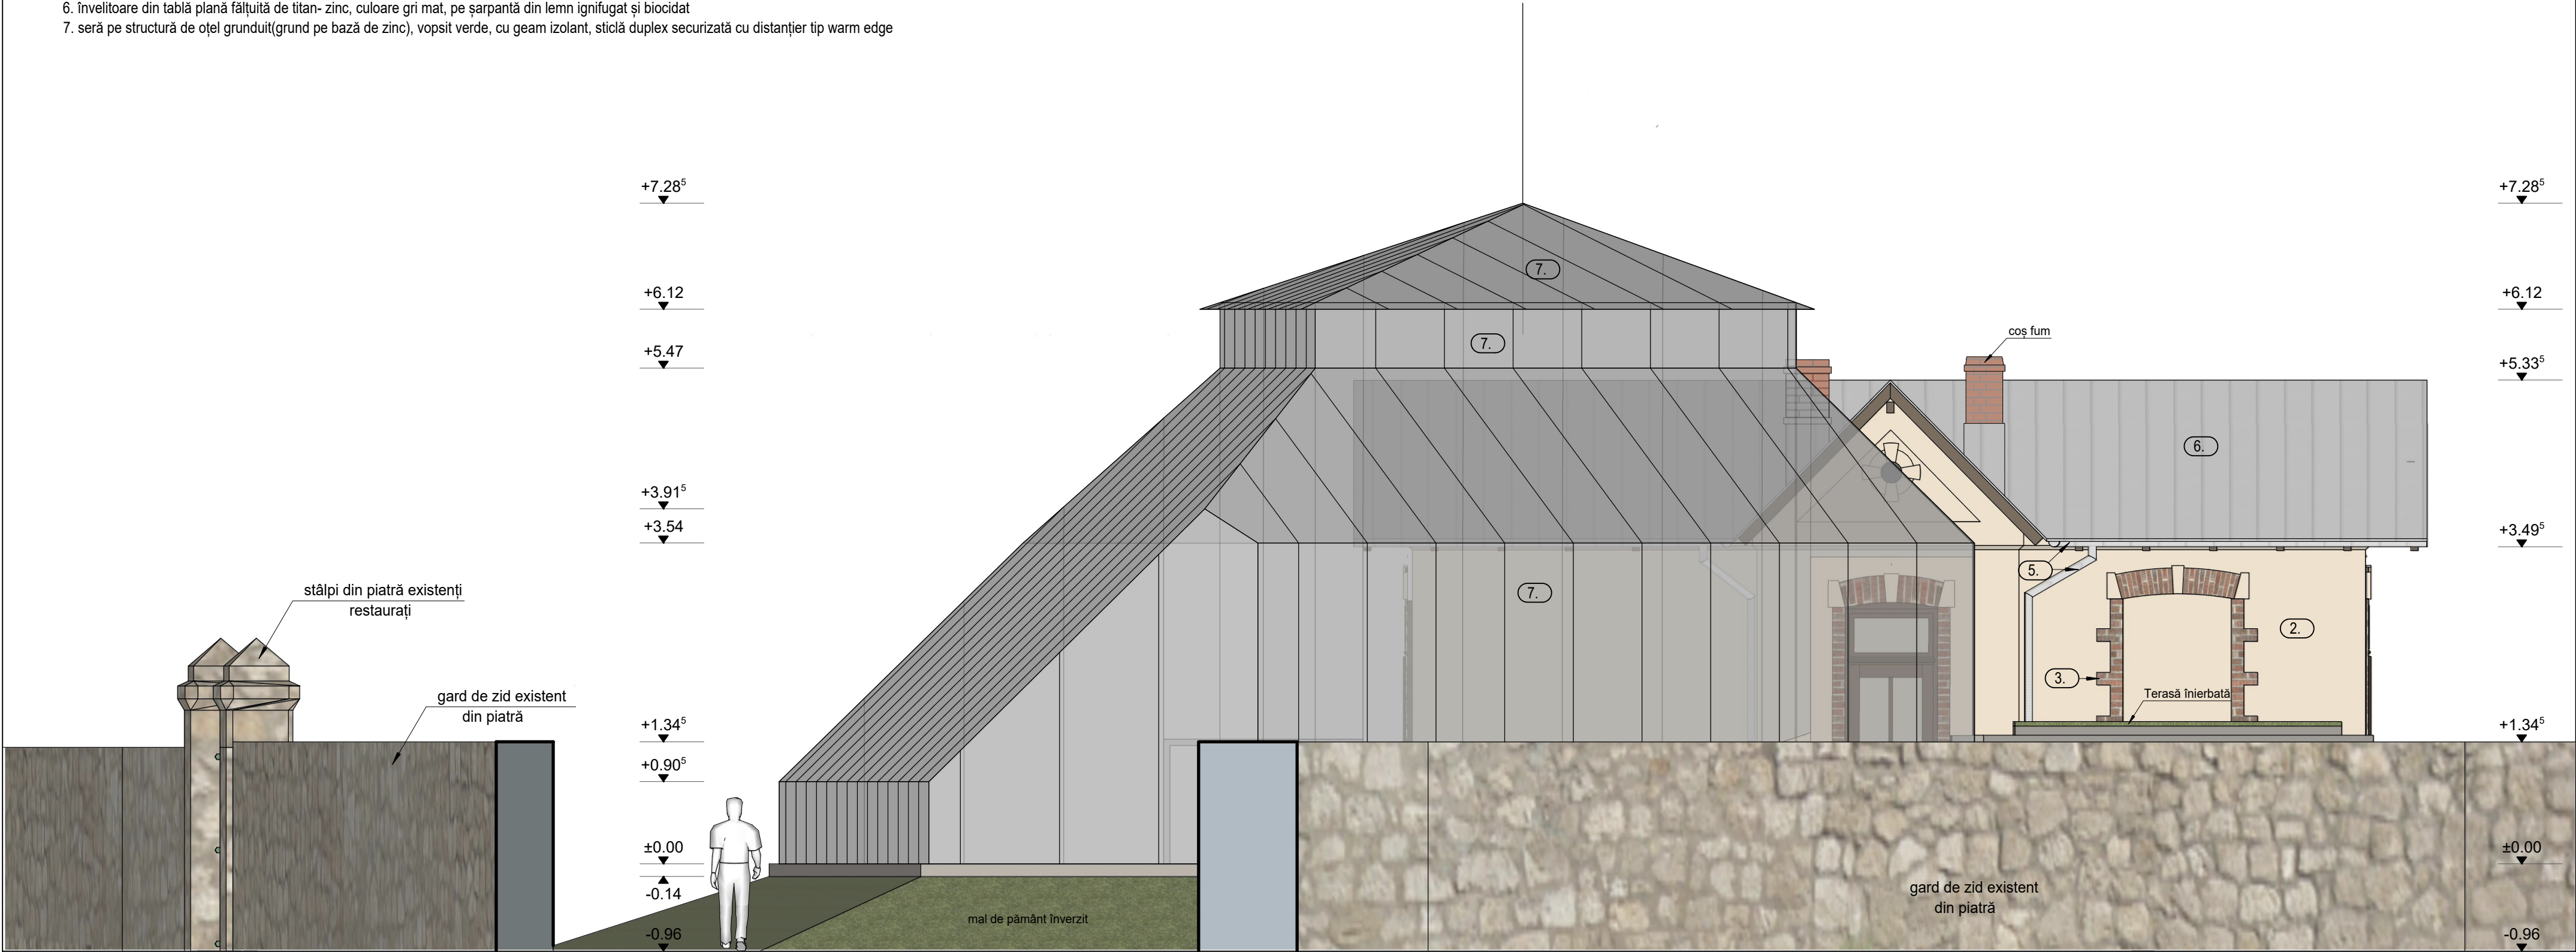
2. pereți zidărie de cărămidă retencuiți cu tencuieli exterioare pe bază de var și zugrăviți cu var,culoare crem-bej  
3. ancadramele uși/ ferestre, brâu din cărămidă aparentă- restaurată  
4. tâmplărie exterioară din lemn masiv și geam termoizolant  
5. jheaburi și burlane din tablă de titan- zinc, culoare gri mat  
6. învelitoare din tablă plană fâltuită de titan- zinc, culoare gri mat, pe șarpantă din lemn ignifugat și biocidat  
7. seră pe structură de oțel grunduit(grund pe bază de zinc), vopsit verde, cu geam izolan, sticlă duplex securizată cu distanțier tip warm edge
