| PFA Ing. Timaru Valentina | | | Reabilitarea constructiei " CASA GRADINARULUI" si Integrarea acesteia intr-un circuit educational in aer liber | | Pr. nr. 18/2020 |
| SEF PROIECT | arh. Doina PETRESCU | | Sc. 1:50 | PLAN CONSOLIDARE SUBSOL | R1 |

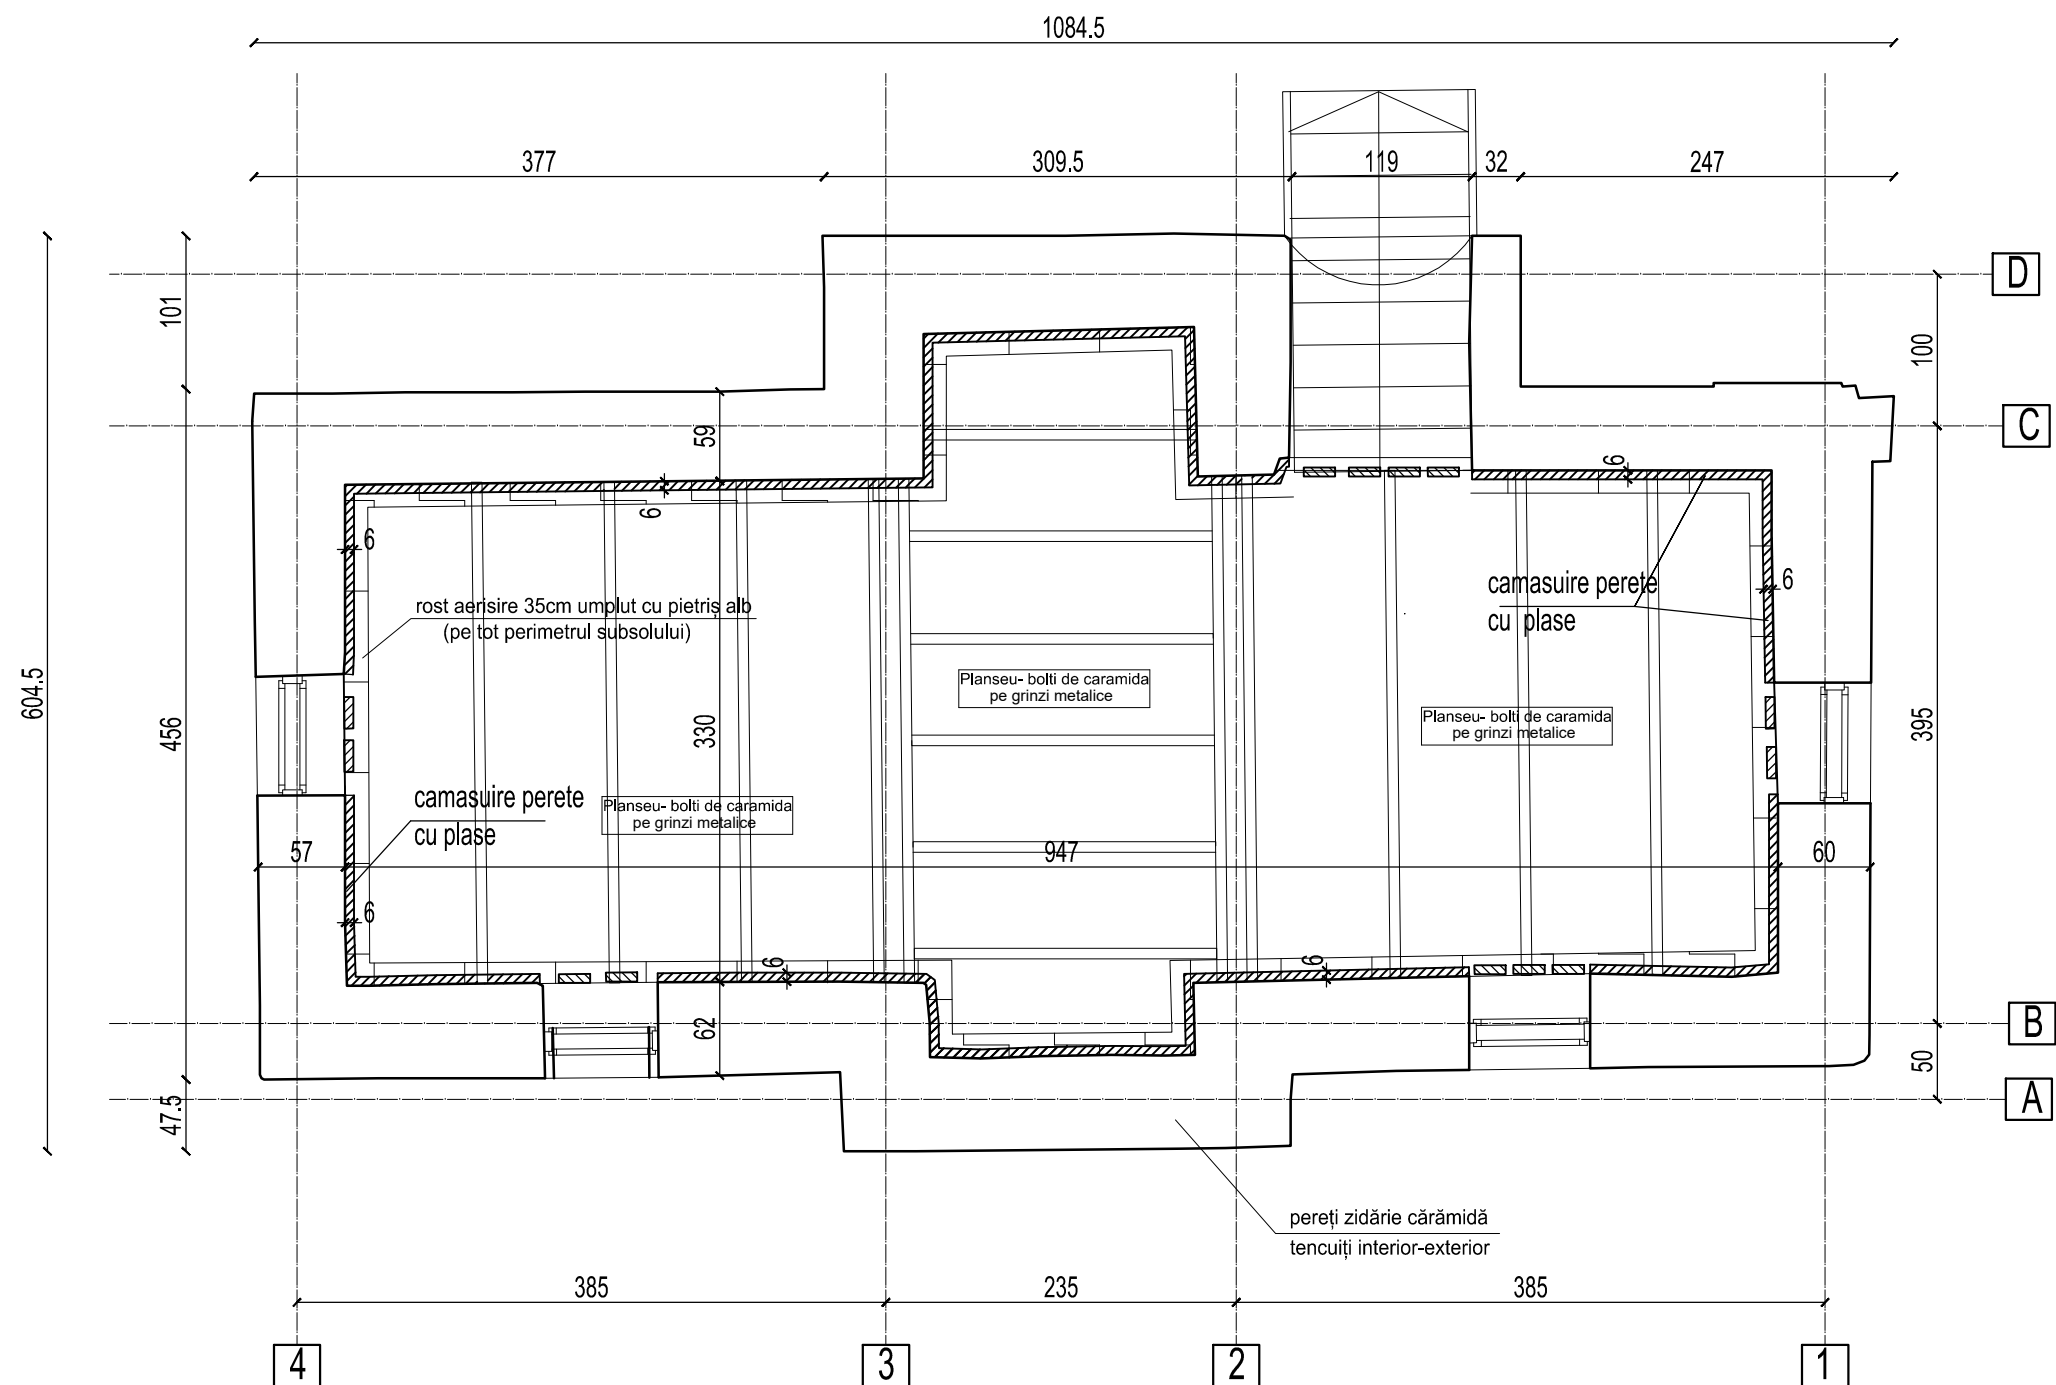
Masurile de consolidare impuse la subsol constau in:

- in toate zonele cu igrasie la partea de jos a peretilor se va indeparta umplutura umeda si se lasa sa se usuce. Se trateaza zidaria afectata cu materiale agreate UE sau se inlocuieste zidaria. Dupa uscare se pune balast si se toarna placa din beton lasandu-se o zona de 35 cm libera langa pereti;
- se verifica starea planseului din boltisoare de caramida de peste subsol, dupa ce s-a indepartat umplutura. Eventualele fisuri se injecteaza cu lapte de ciment ;
- Se verifica grinzile metalice ale planseului peste subsol, se curata cu peria de sarma, se grunduiesc si se vopsesc;
- se camasuiesc pe interior toti peretii exteriori ai subsolului;
- se hidroizoleaza si termoizoleaza subsolul pe tot conturul exterior.
