| <b>DOCT</b><br>Strada Justiției nr. 19, 130017 Târgoviște<br>CUI RO910510 | | Lucrare:<br><b>Reabilitare clădire administrativă (corp C7) - Casa Grădinarului</b> | | | |
| | | Beneficiar: Primaria Municipiului Buzau<br>Amplasament: Buzau, Parcul Marghiloman | | | |
| Sef proiect: | Arh. Doina Petrescu | <b>Fațada Vest, Fațada Nord -<br/>Relevu</b> | | | |

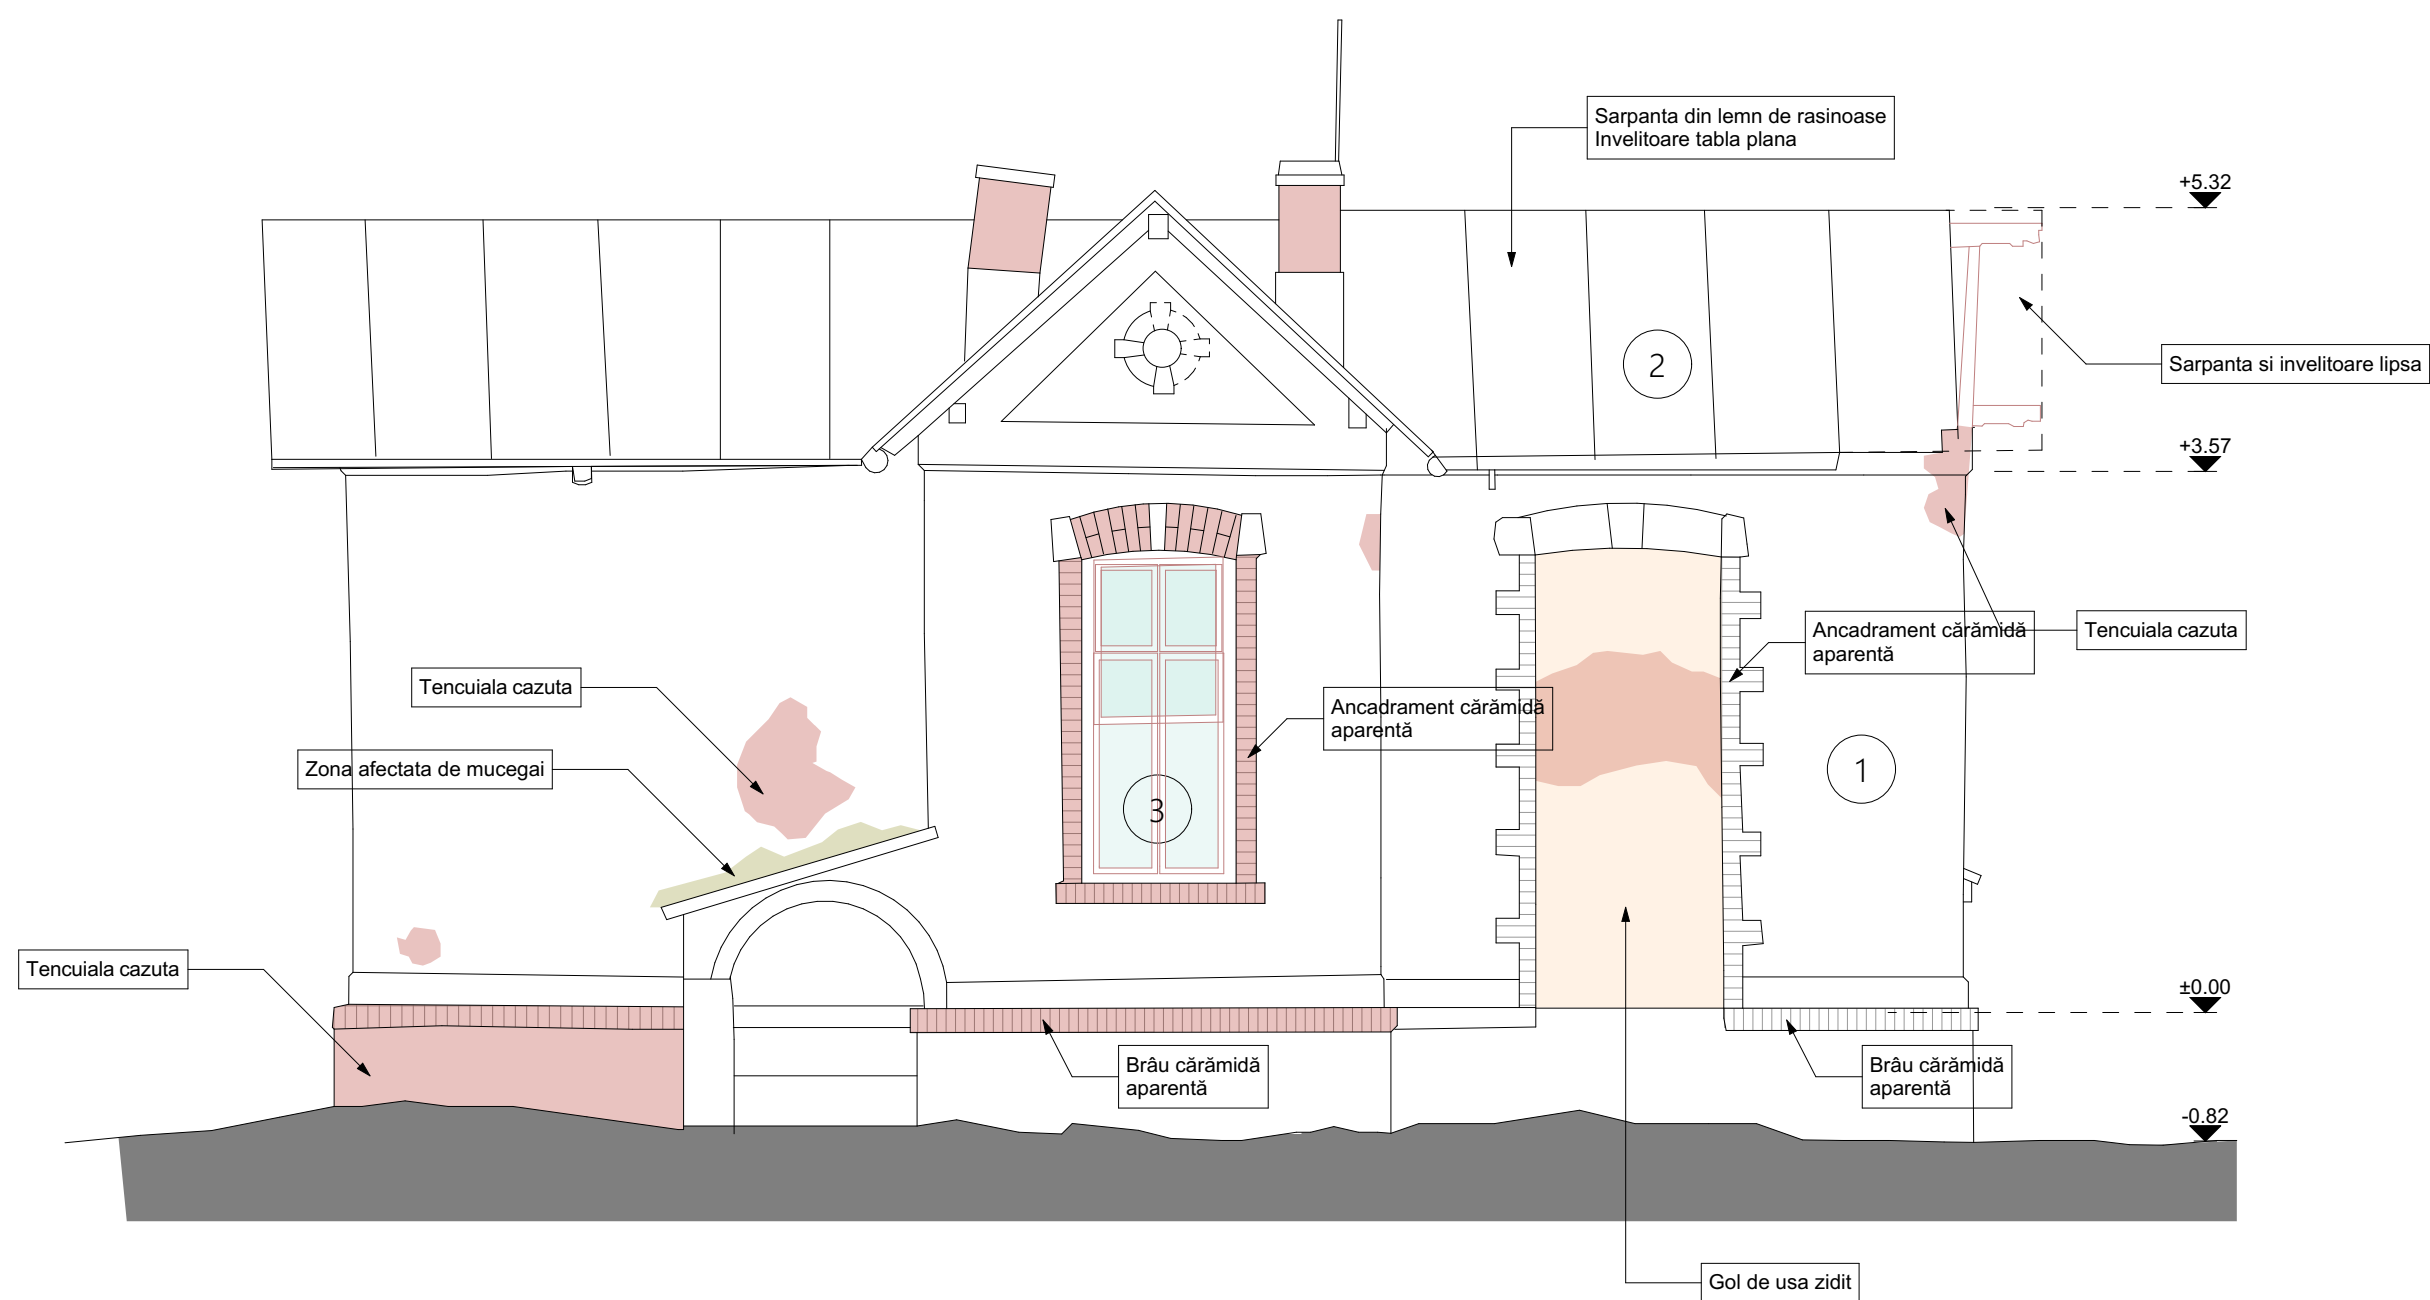
Fațadă Vest 1:50

1. Tencuială cu zugrăveală de var alb (degradări, exfolieri - în multe zone este descoperit un strat mai vechi de zugrăveală - culoare galben-ocru )
2. Învelitoare tablă plană
3. Tâmplarie ferestre - lemn masiv, si sticlă simplă

- Zugrăveală / Tencuială căzută
- Atac biologic, tencuială umedă
- Zidarie lipsă ( căzută )
