| <div></div> <div>Strada Justiției nr. 19, 130017 Târgoviște<br/>CUI RO910510</div> | | Lucrare:<br><b>Reabilitare clădire administrativă (corp C7) - Casa Grădinarului</b> | | | | | |
| | | Beneficiar: Primăria Municipiului Buzau<br>Amplasament: Buzau, Parcul Marghiloman | | | | | |
| | | <b>Fatada Est, Fatada Sud -<br/>Relevu</b> | | | | | |
| Sef proiect: | Arh. Doina Petrescu | | Nr.proiect: 18 /2020 | Scara: 1:50 | Faza: DALI | Data: 09/20 | Planșa: R05 |

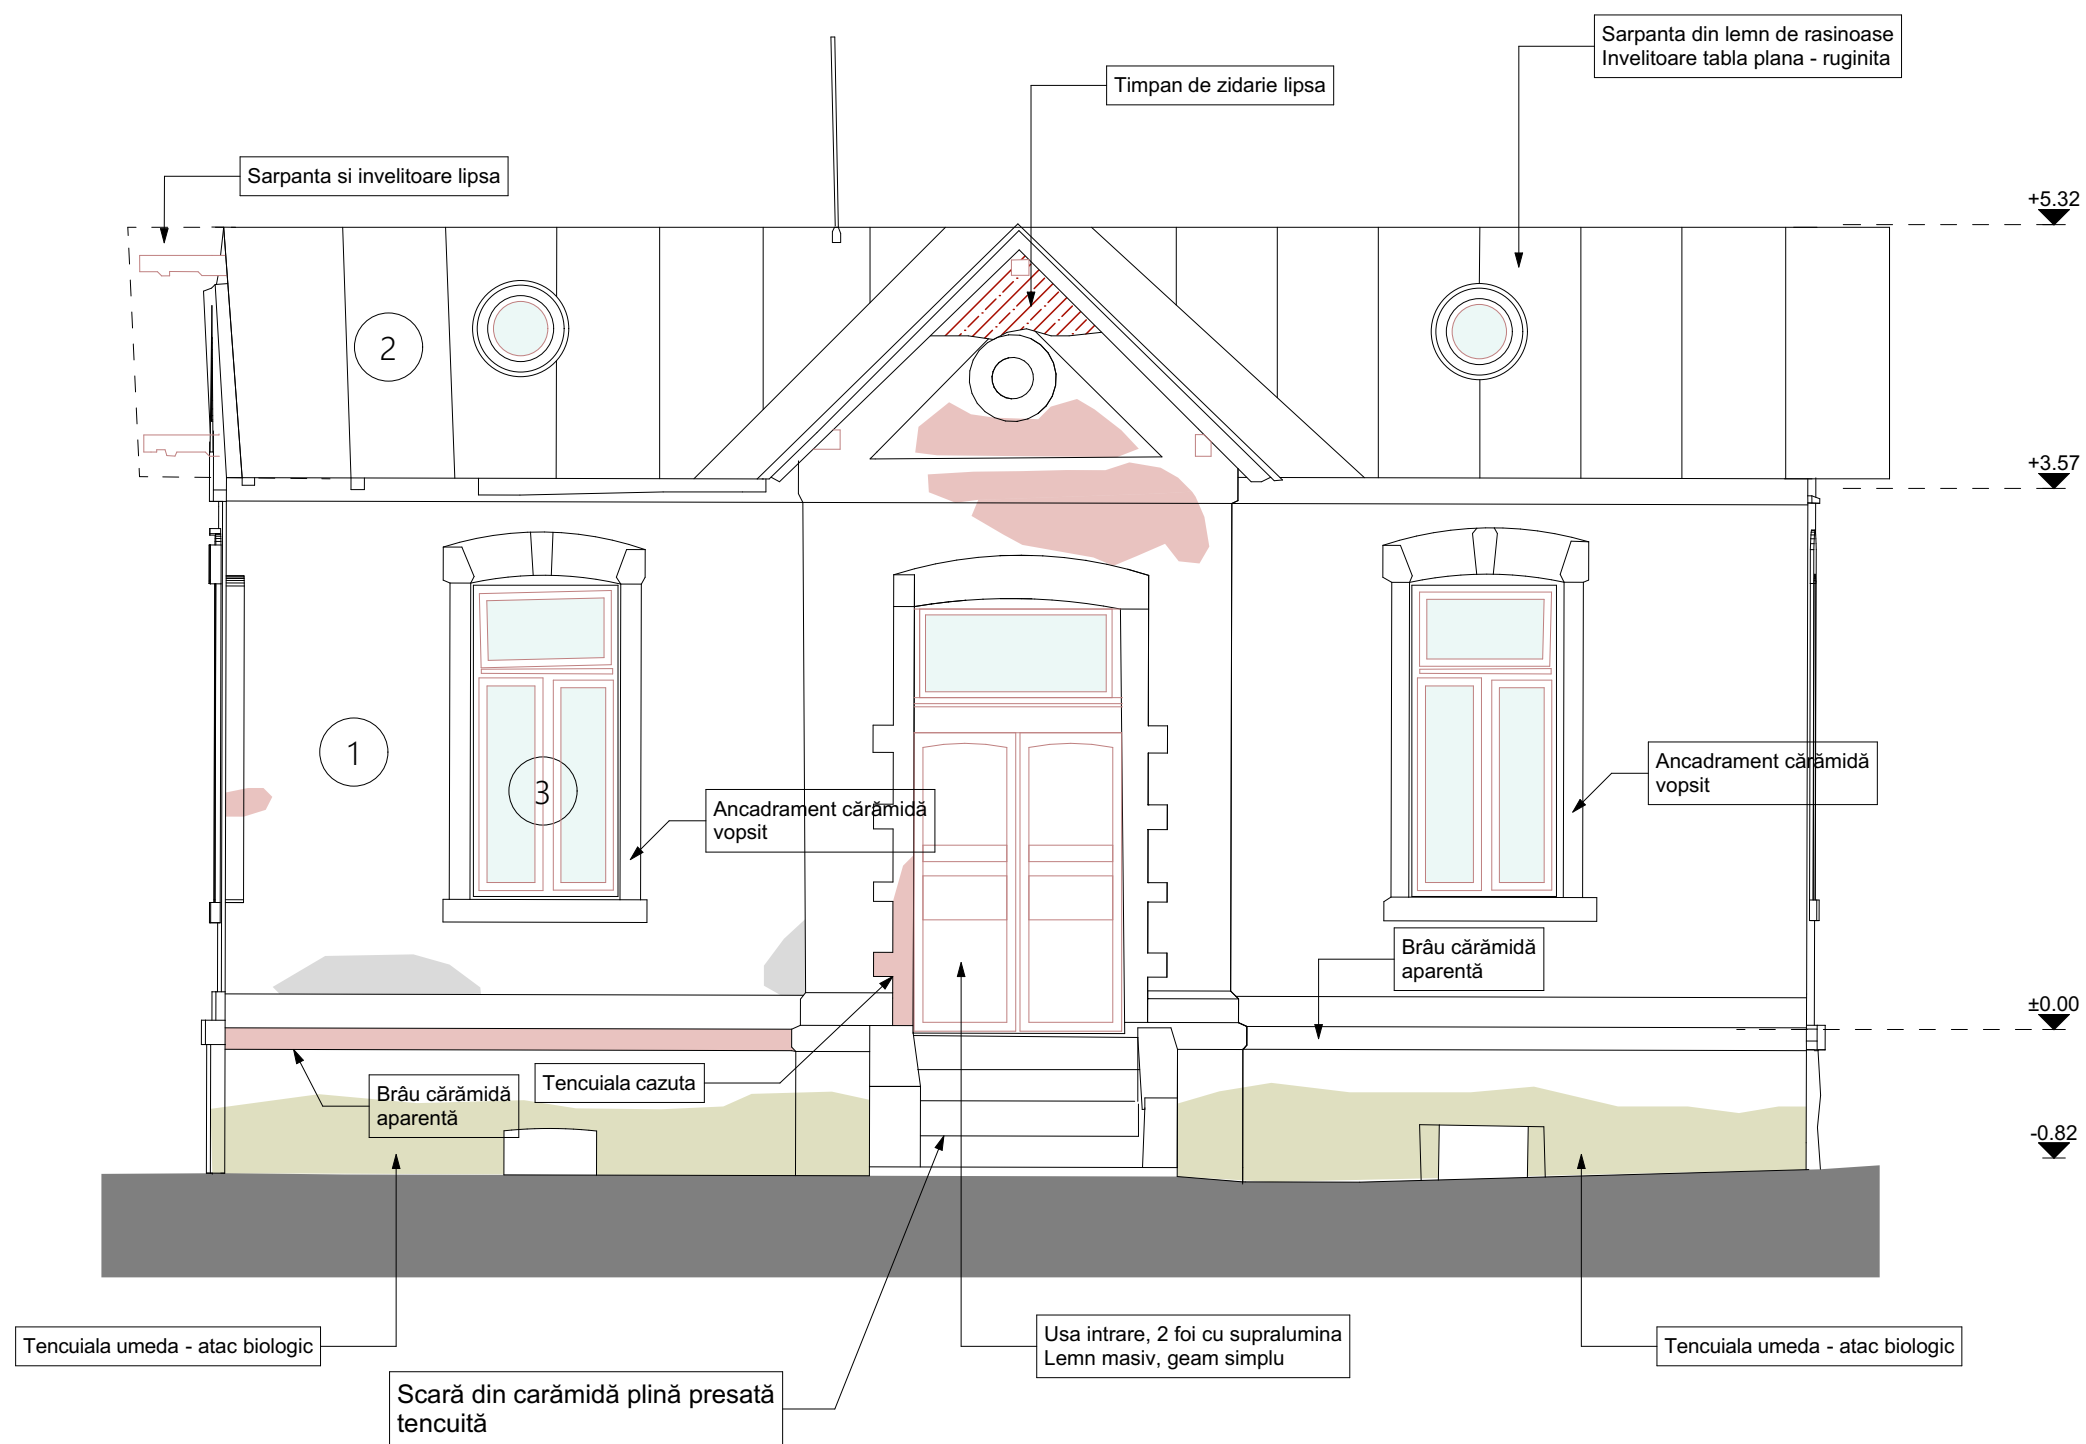
Fațadă Est 1:50

1. Tencuială cu zugrăveală de var alb (degradări, exfolieri - în multe zone este descoperit un strat mai vechi de zugrăveală - culoare galben-ocru )
2. Învelitoare tablă plană
3. Tâmplarie ferestre - lemn masiv, si sticlă simplă
